# ZHODNOTENIE TECHNICKÉHO STAVU A NÁVRH SANAČNÝCH ZÁSAHOV PRI OBNOVE NÁRODNEJ KULTÚRNEJ PAMIATKY

EVALUATION OF THE TECHNICAL CONDITION AND PROPOSAL OF  
REMEDIAION INTERVENTIONS IN THE RESTORATION OF THE NATIONAL  
CULTURAL MONUMENT

**Patrik Šťastný<sup>1</sup>**

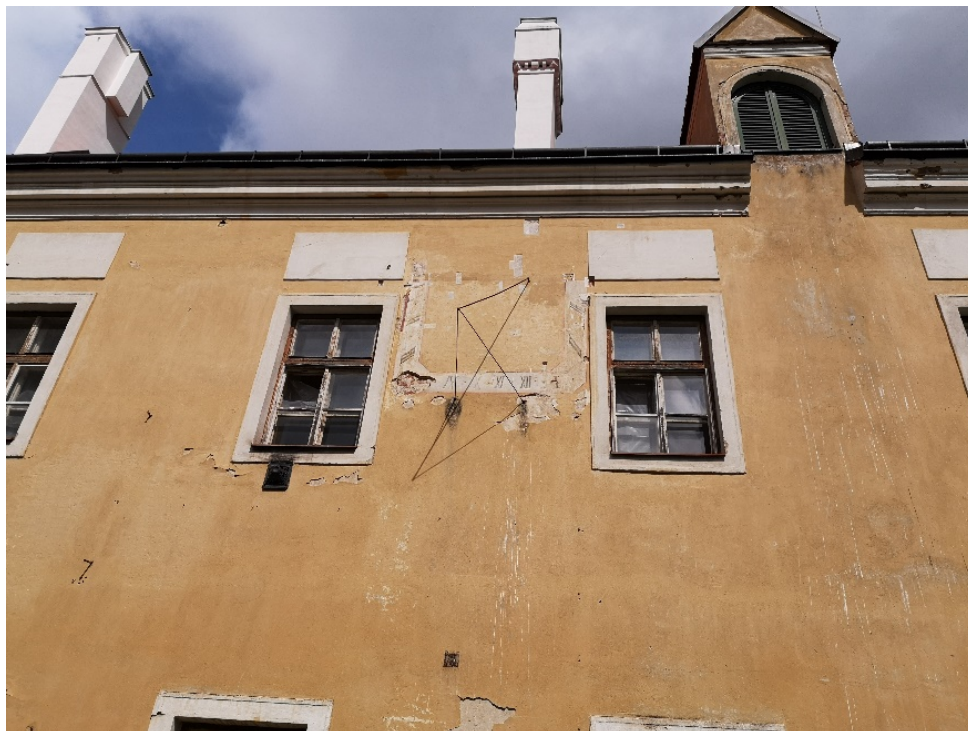
Obrázok 2 – Pozostatok po slnečných hodinách umiestnených na fasáde kaštieľa z časti nádvorja  
Zdroj: autor

Najnovšie prieskumy a odhady pamiatkarov naznačujú, že budova Pálffyovského kaštieľa bola vybudovaná v prvej polovici 17. storočia v štýloch klasicizmu a baroka. Doposiaľ známe výskumy naznačujú, že na tomto mieste pred realizáciou kostola nestála iná budova, ktorá by predchádzala tejto stavbe. Tvar kaštieľa je štvorcového pôdorysu s vonkajšími rozmermi 65 x 65 m (Obr. 1.) o výške objektu 16 m. Kaštieľ je štvorkrídlový, s dvomi nadzemnými podlažiami, podkrovím a taktiež čiastočne s podzemnými priestormi. V kaštieli sa taktiež nachádza v rámci druhého podzemného podlažia tzv. koniareň, ktorá je umiestnená len pod čelným krídlom objektu a jej pôvodné využitie je pripisované práve jej názvu. Zo spomínaných štyroch krídel možno za najreprezentatívnejšie považovať práve západné krídlo, ktoré je symetricky usporiadané. V strede na poschodí západného/ čelného krídla sa nachádzajú dvere a po oboch stranách sa nachádza deväť okien. Samotná fasáda je vizuálne členená ústredným rizalitom a dvoma nárožnými rizalitmi, ktoré plnia estetickú funkciu. Tieto rizality vznikli až počas prestavby. V strede objektu sa nachádza štvorcové nádvorie lemujúce vnútorné steny jednotlivých krídel o rozmeroch 44 x 44 m. V období baroka a rokoka prešla fasáda niekoľkými úpravami, posledná väčšia úprava bola na začiatku 19. storočia v štýle klasicizmu. Nad stredným balkónom sa nachádza trojuholníkový tympanón. V jeho strede je umiestnený Pálffyovský erb. Predpokladá sa, že jednotlivé krídla boli vybudované súčasne. Objekt je zastrešený valbovou strechou. V priestoroch nádvorja sú situované slnečné hodiny (Obr. 2) a socha jeleňa, ktorá je dnes nahradená kópiou.

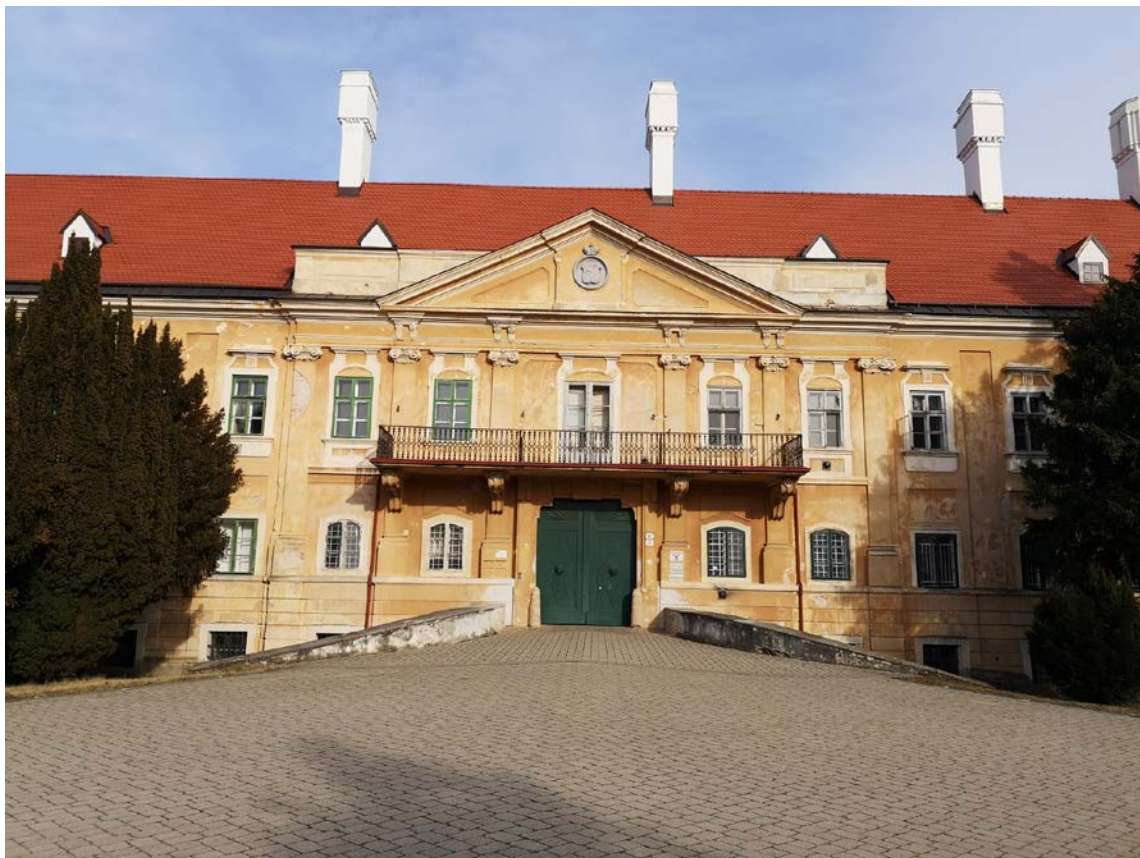
Z obhliadok je zrejmá čiastočná obnova, najmä rekonštrukcia krovu a strešnej krytiny (Obr. 4) priniesla výrazné zlepšenie stavu objektu, najmä z hľadiska zatekania a poškodzovania nie len fasády, práve cez poškodenú strechu. Problémom ostávajú neizolované suterény, cez ktoré preniká stúpajúca vlhkosť do konštrukcie, ktorá je značne v niektorých miestach zamokrená o čom svedčia záznamy v Tab. 1 a Tab. 2.

Obrázok 4 – Západné/ čelné krídlo kaštieľa, ktoré možno považovať za nejreprezentatívnejšie  
Zdroj: autor

Kaštieľ prešiel čiastočne obnovou a rekonštrukciou niektorých častí a konštrukčných celkov. V objekte sú v rámci interiéru zrekonštruované niektoré miestnosti v rámci vstupného krídla stavby. Tie slúžia ako kancelárie a reprezentačné miestnosti. Zároveň v rokoch 2014-2017 prebehla kompletná rekonštrukcia strechy. Prišlo k čiastočnej výmene krovu a taktiež strešnej krytiny. Celkové náklady na túto obnovu boli vo výške 850 000 €. V rámci týchto prác prišlo aj ku kompletnej rekonštrukcii dvoch francúzskych komínov, ktorých statika bola narušená a bola potrebná ich kompletná rekonštrukcia. Ostatné komíny boli v rámci týchto prác obnovené. Tieto stavebné zásahy mali za následok výrazný ústup vlhkosti, ktorá sa dostávala do objektu z porušenej strechy a cez poškodené komíny.

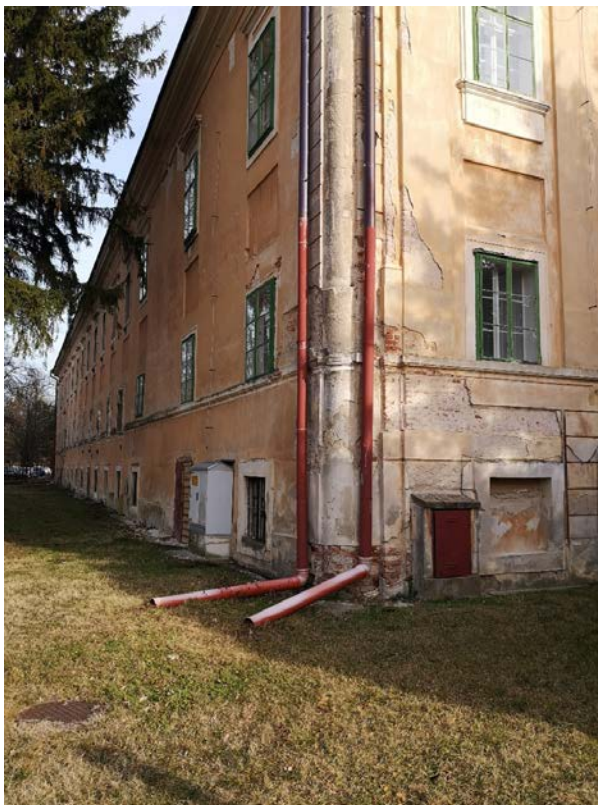
Obrázok 5 – Poškodené nárožia kaštieľa ako dôsledok pôvodných poškodených dažďových zvodov  
Zdroj: autor

Po vizuálnej obhliadke bolo možné zaujať stanovisko, že toto odporúčanie sa dodržalo len z časti. Dažďové zvody boli vymenené (vid' Obr. 5) a teda konštrukcia v ich blízkosti by mala byť chránená, avšak nový problém možno klasifikovať v dvoch prípadoch. Prvým je značne zanedbaná údržba dažďových zvodov (Obr. 6), ktorá aj napriek výmene zvodov napomáha k opätovnej deštrukcii a vlhnutiu fasády.

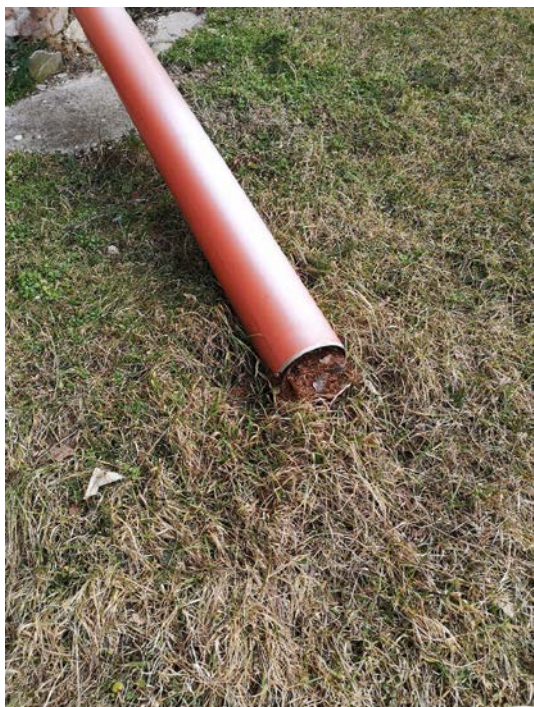
Obrázok 6 – Zdokumentovaná zanedbaná údržba  
dažďových zvodov – výrazné napomáhanie zavlhnutia  
stavby  
Zdroj: autor

Ďalším krokom, nesúvisiacim s predchádzajúcimi technológiami, je zameranie sa na obnovenie funkčnosť dažďových zvodov, ktorých údržba, ako bolo vyššie spomenuté, bola zjavne značne zanedbaná a taktiež vyriešiť ich ukončenie v tesnej blízkosti konštrukcie, čo taktiež ako výsledky meraní dokazujú, výrazne ovplyvňuje zamokrenie konštrukcií objektu.

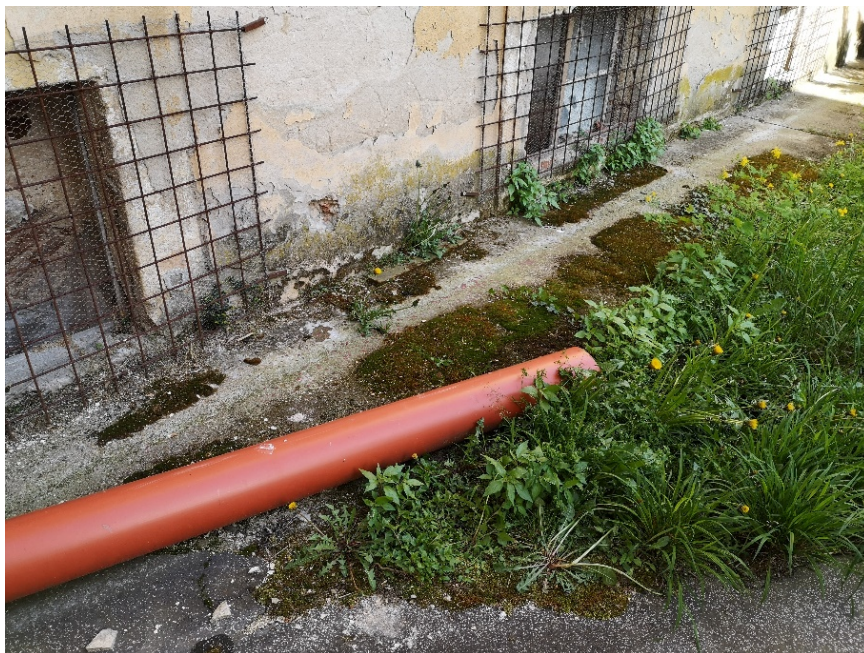
Druhým problémom je nesprávne ukončenie týchto zvodov nie len z vonkajšej časti, ale najmä z nádvorja, kde sú tieto zvody situované tesne pri objekte (Obr. 7) a teda zachytené voda sa za pomoci týchto zvodov sústreďuje v tesnej blízkosti základov, čo taktiež prispieva k zavlhaniu objektu. Tieto skutočnosti sú demonštrované aj výsledkami merania vlhkosti v suterénnych častiach objektu, ktoré v niektorých miestach dosahovali hodnoty vlhkosti nad 20%. Práve táto vlhkosť napomáha k degradácii jednotlivých prvkov a znižovaniu ich životnosti.

Obrázok 7 – Ukončenie dažďových zvodov v tesnej blízkosti objektu – výrazné napomáhanie zavlhania stavby  
Zdroj: autor
